**ANALISIS SPASIAL KERUSAKAN BANGUNAN TEMPAT TINGGAL
AKIBAT BENCANA GEMPABUMI DI KECAMATAN
PALU BARAT KOTA PALU TAHUN 2018**

**PROGRAM STUDI GEOGRAFI
FAKULTAS GEOGRAFI
UNIVERSITAS MUHAMMADIYAH SURAKARTA
2019**

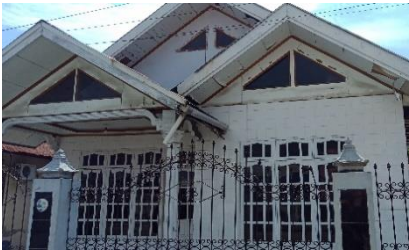
Koordinat	Hasil Interpretasi	Hasil Survei Lapangan
X: -0.902328 Y: 119.864671

Skala 1

Skala 0 (Tidak Ada Kerusakan)
X: -0.893342 Y: 119.844147

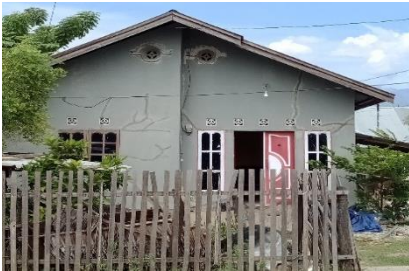
Skala 1

Skala 1
X: -0.891168 Y: 119.844485

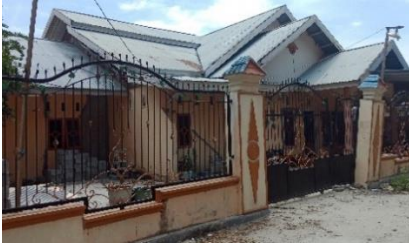
Skala 1

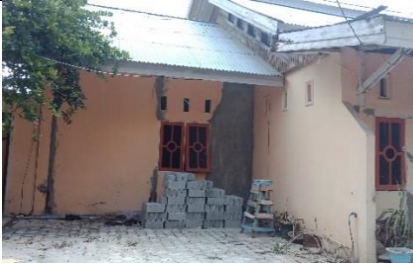
Skala 1

<p>Skala 2</p>
<p>X: -0.893727 Y: 119.845337</p>

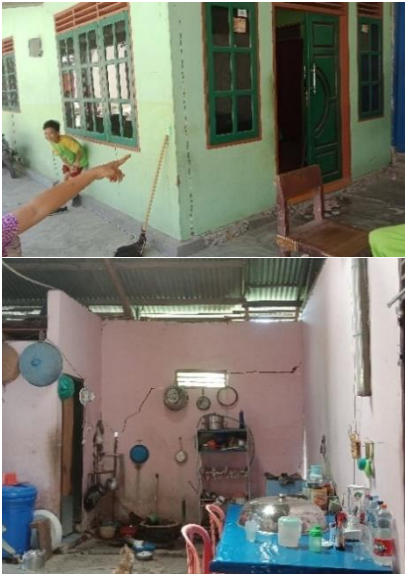
<p>Skala 1</p>

<p>Skala 3</p>
<p>X: -0.893202 Y: 119.844226</p>

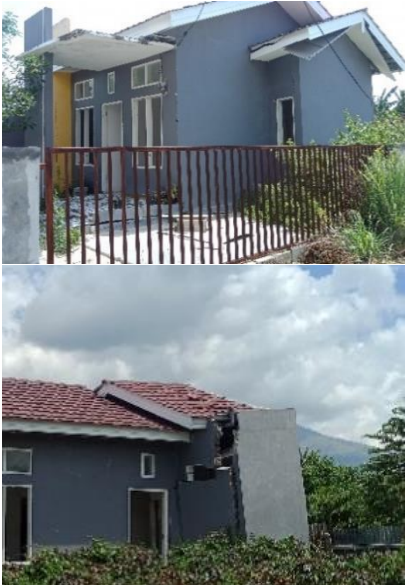
<p>Skala 1</p>

<p>Skala 4</p>

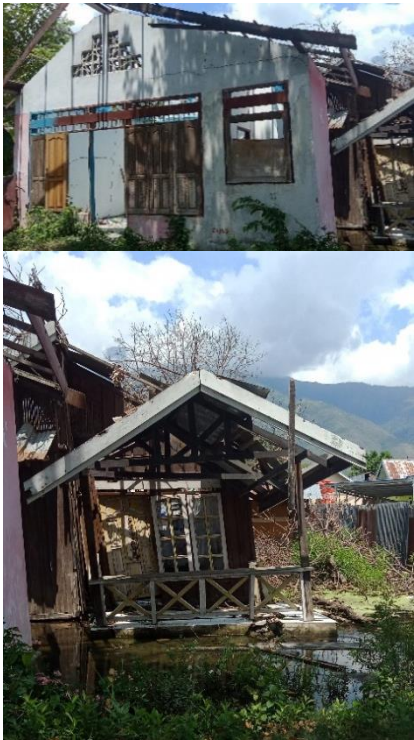
<p>Skala 1</p>

<p>Skala 5</p>
<p>X: -0.894473 Y: 119.844592</p>

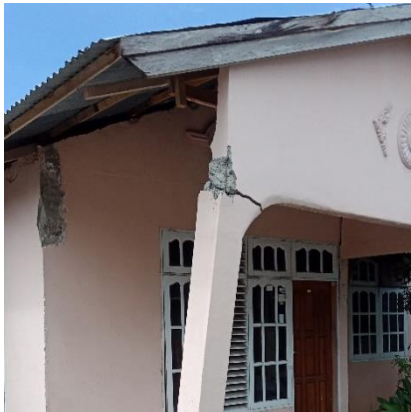
<p>Skala 2</p>

<p>Skala 2</p>
<p>X: -0.893334 Y: 119.844402</p>

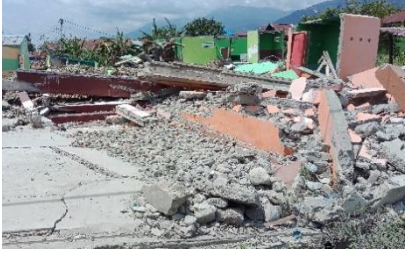
<p>Skala 3</p>

<p>Skala 5</p>
<p>X: -0.893839 Y: 119.844439</p>

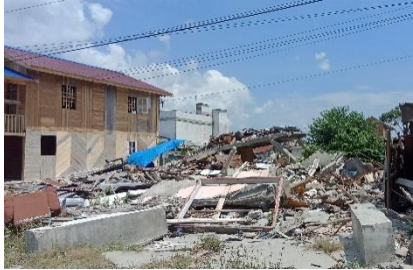
<p>Skala 5</p>

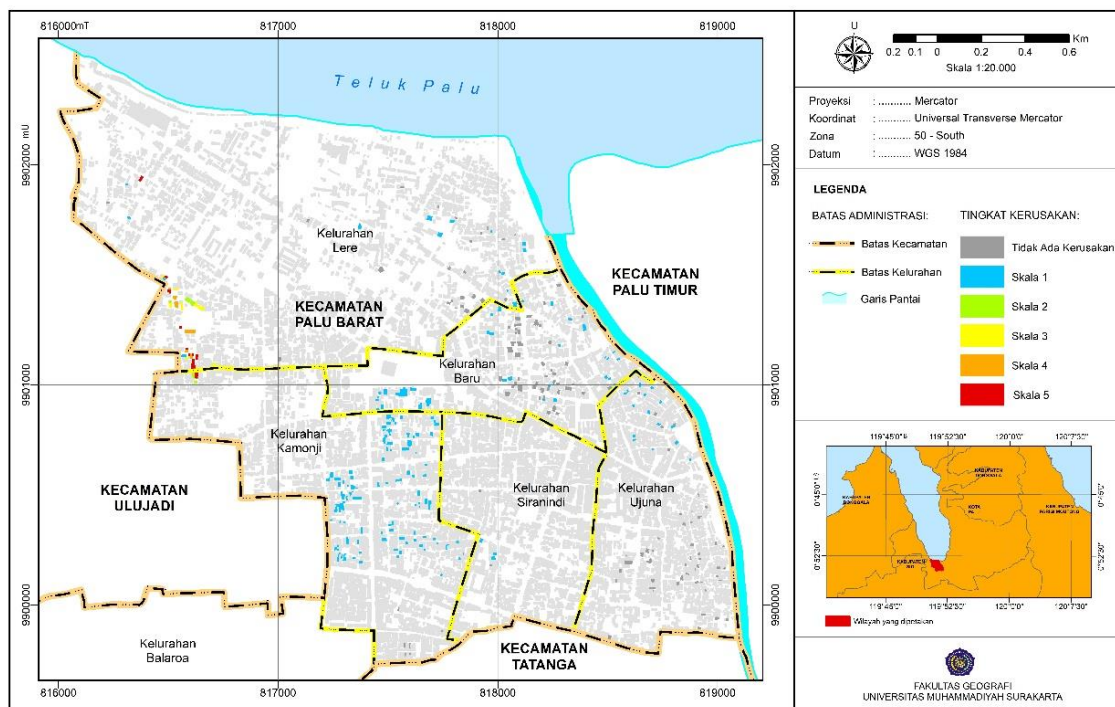
Gambar 1. Peta Tingkat Kerusakan Bangunan Tempat Tinggal di Kecamatan Palu Barat

Berdasarkan hasil survei yang dilakukan pada bangunan tempat tinggal dengan struktur batu bata dapat diindikasikan tingkat kerusakannya berdasarkan tingkat retakan bangunan. Bangunan dengan jenis retakan rambut memiliki tingkat kerusakan lebih rendah dibandingkan dengan bangunan tempat tinggal dengan retakan terbuka. Tingkat kerusakan bangunan tempat tinggal dengan retakan rambut bekisar pada skala 1 dan 2, sedangkan tingkat kerusakan bangunan tempat tinggal dengan retakan terbuka berada pada kisaran skala 3 hingga 4. Apabila bangunan tempat tinggal memiliki jenis retakan terbuka maka dapat disimpulkan terjadi kerusakan struktural tingkat sedang hingga sangat berat pada bangunan yang dicirikan dengan runtuhnya sebagian atau keseluruhan bangunan tempat tinggal.

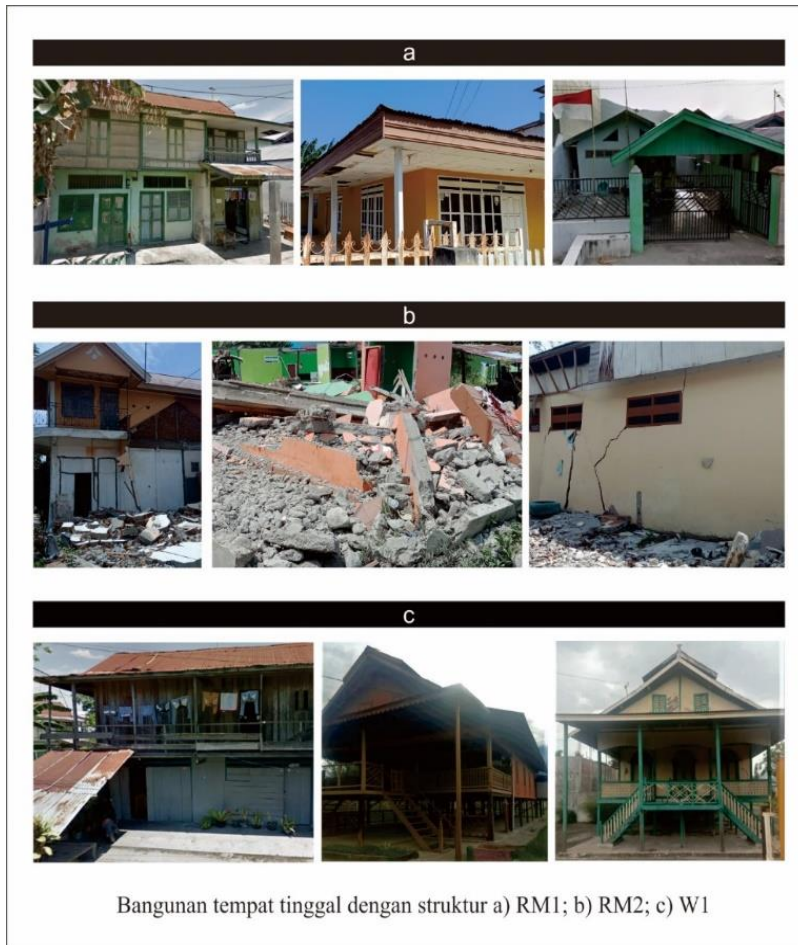
Gambar 2. Perbandingan Kerusakan Bangunan Tempat Tinggal berdasarkan Struktur Bangunan

Tingkat kerusakan bangunan tempat tinggal yang terjadi dapat disebabkan oleh berbagai faktor. Faktor yang mempengaruhi yaitu struktur dari bangunan tempat tinggal. Berdasarkan hasil survei lapangan yang dilakukan dapat diketahui bahwa bangunan tempat tinggal di Kecamatan Palu Barat 97,54% memiliki struktur batu bata diperkuat diafragma kaku (RM2) atau meliputi hampir keseluruhan bangunan tempat tinggal di Kecamatan Palu Barat, sisanya memiliki struktur kayu ringan (W)1 dan struktur batu bata diperkuat diafragma fleksibel (RM1). Pada saat terjadi gempa bumi kerusakan bangunan tempat tinggal banyak terjadi pada struktur bangunan tempat tinggal RM2, hal ini disebabkan karena struktur tersebut rentan terhadap guncangan sehingga dapat menyebabkan terjadinya rekahan atau retakan yang dapat menyebabkan bangunan mudah runtuh dan hancur, sedangkan bangunan tempat tinggal dengan struktur RM1 dan W1 pada saat terjadinya gempa bumi tidak mengalami kerusakan yang tidak begitu berarti. Detil perbandingan kerusakan bangunan tempat tinggal berdasarkan strukturnya dapat dilihat pada Gambar 2.

Potensi kerusakan bangunan berdasarkan jenis strukturnya di Palu pada penelitian sebelumnya juga menunjukkan bahwa 13 dari 14 bangunan dengan struktur RM2 berpotensi mengalami kerusakan parah, 2 dari 1 bangunan dengan struktur RM1 berpotensi mengalami kerusakan parah, dan 3 dari 3 bangunan dengan struktur W1 memiliki potensi kerusakan sedang (Lelean, 2011).

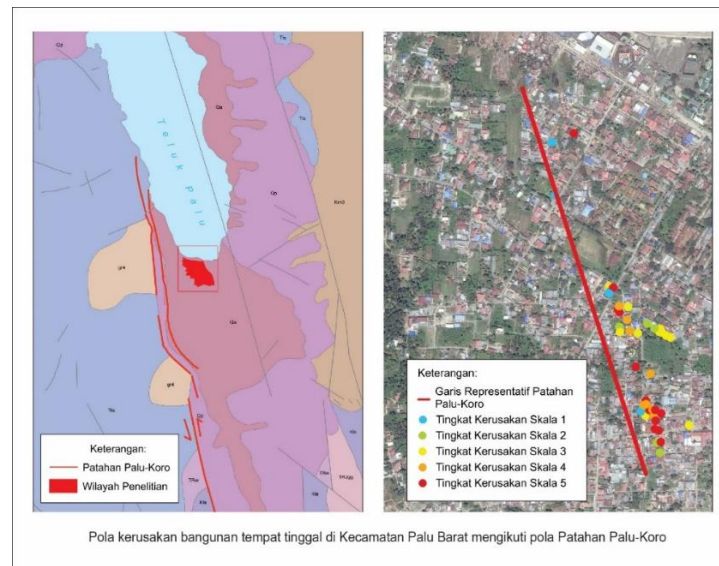
Gambar 3. Pola Kerusakan Bangunan Tempat Tinggal di Kecamatan Palu Barat

Tingkat kerusakan bangunan tempat tinggal selain disebabkan oleh struktur bangunannya juga dapat disebabkan oleh faktor lainnya, yaitu jarak dengan suatu patahan aktif. Jarak Kelurahan Lere dengan patahan Palu-Koro yaitu sekitar 2400 meter atau 2,4 km. Hal ini menandakan bahwa jarak patahan dengan bangunan tempat tinggal berada pada radius yang cukup dekat, sehingga apabila jika terjadi gempa bumi akan berisiko mengalami kerusakan.

Pola kerusakan bangunan tempat tinggal dengan skala 1 sampai 5 yang terjadi di Kelurahan Lere jika dilihat memiliki pola memanjang dari utara ke selatan mengikuti patahan Palu-Koro yang memanjang dari Teluk Palu menuju selatan atau sejajar dengan Sungai Palu. Hal ini menjelaskan penyebab kerusakan bangunan tempat tinggal banyak ditemui di bagian barat Kelurahan Lere. Detil perbandingan pola kerusakan bangunan tempat tinggal dan patahan Palu-Koro dapat dilihat pada Gambar 3.

Hasil penelitian sebelumnya mengenai kerusakan bangunan di Palu juga menunjukkan bahwa bangunan yang berada pada Kota Palu bagian barat memiliki tingkat kerusakan yang lebih tinggi diakibatkan oleh kedekatan wilayah tersebut berdekatan dengan jalur patahan Palu-Koro, namun bangunan dengan tingkat kerusakan rendah juga ditemukan kurang dari 10%. Bangunan tersebut adalah bangunan yang didesain dan didirikan oleh para insinyur bangunan (Lelean, 2011).
